**PROPUESTA DE INTERVENCION  
IGLESIA DE SAN MANUEL DE COLOHETE  
Fase I**

**Mancomunidad de Municipios Lencas del Centro de  
Lempira  
Oficina de los Conjuntos Históricos Colosuca  
Instituto Hondureño de Antropología  
Agencia Española de Cooperación Internacional (AECI)**

**Gracias, Lempira, 16 de Octubre del 2007**

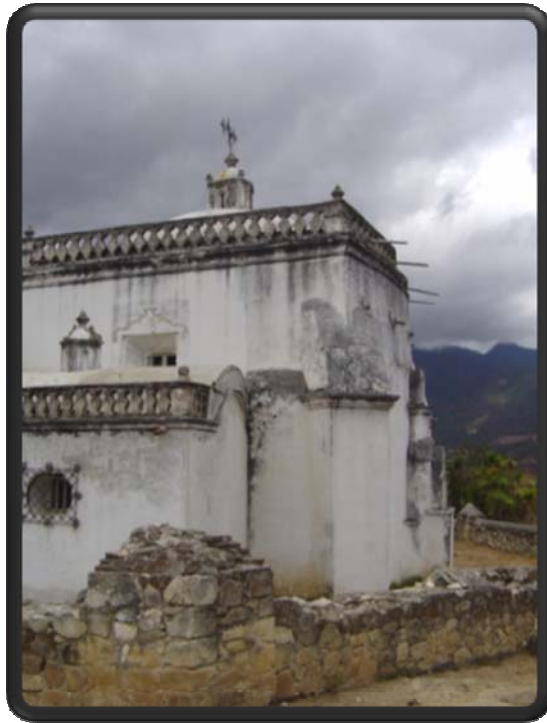
Figura 1. Fachada Suroeste del Presbiterio

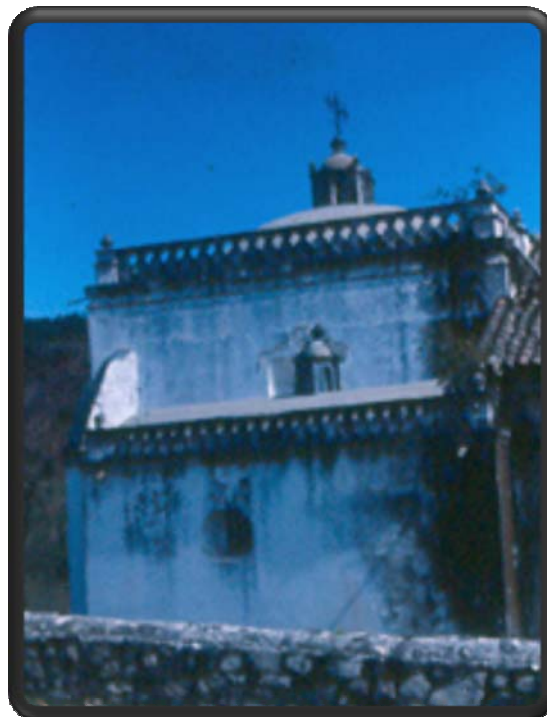
Figura 2. Figure 3. Fachada noreste del Presbiterio

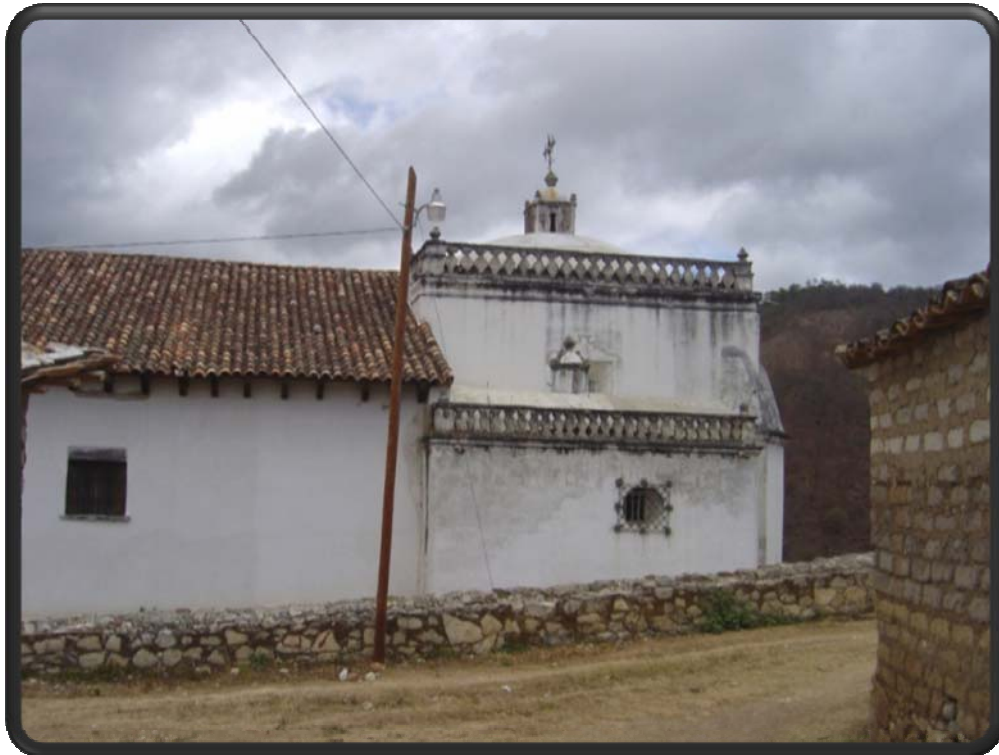
Figura 3. Fachada suroeste del Presbiterio y Nave

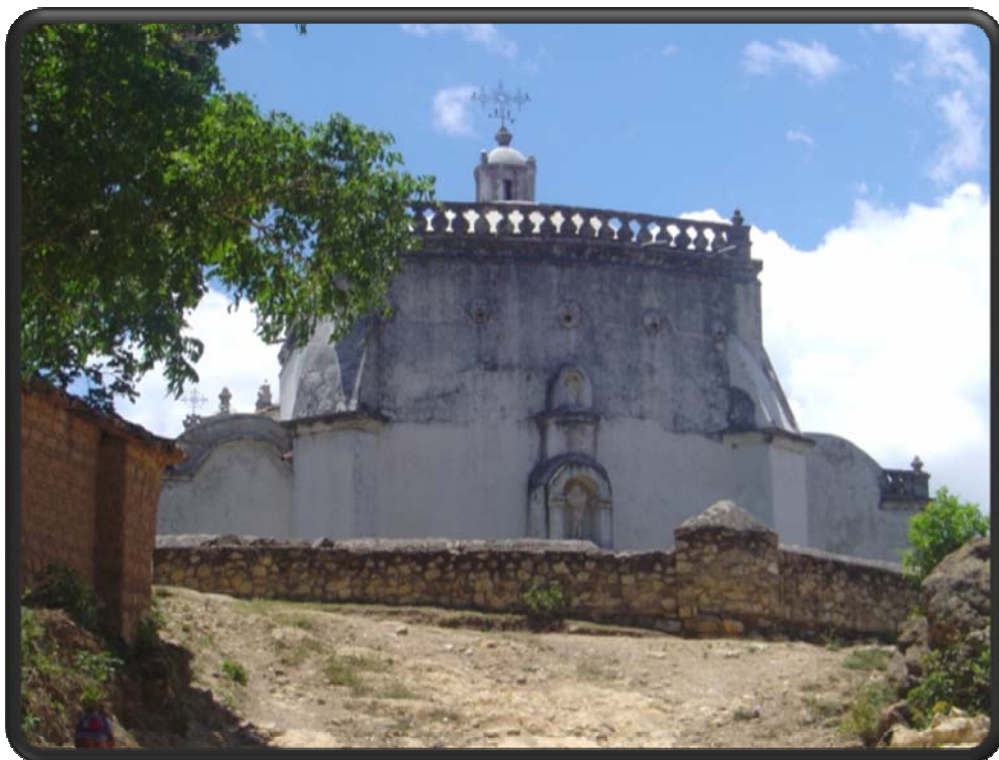
Figura 4. Fachada Este del Presbiterio

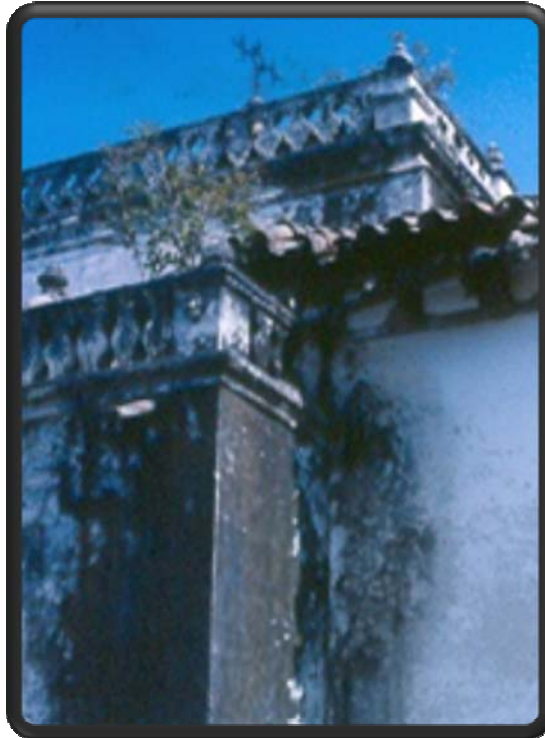
Figura 5. Contrafuerte, Fachada noreste

Se describió en la ficha de diagnóstico, que las condiciones actuales de los contrafuertes del edificio se encuentran en buenas condiciones, por tal razón las condiciones de intervención dependerán de las mismas que se presenten una vez que se realicen los trabajos de restauración y cumplirán las acciones necesarias que se tomen para paredes y cimentación en el caso de los contrafuertes.

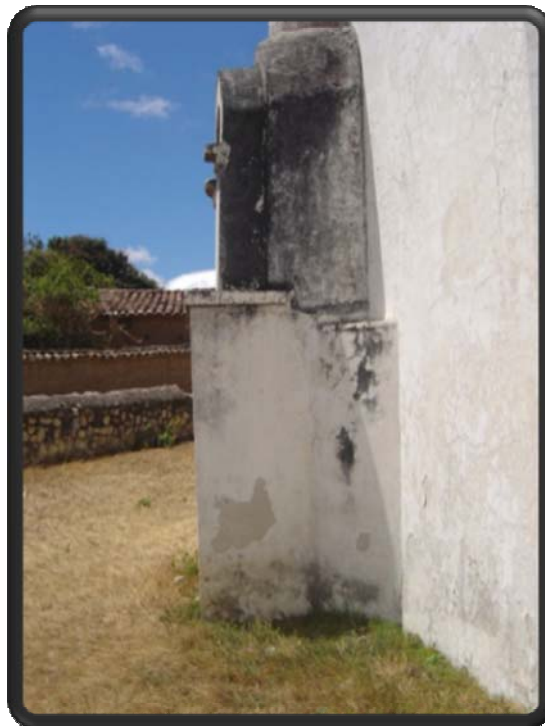
Figura 6. Vista Lateral del Nicho o Altar "Tipo Capilla Abierta" en fachada este

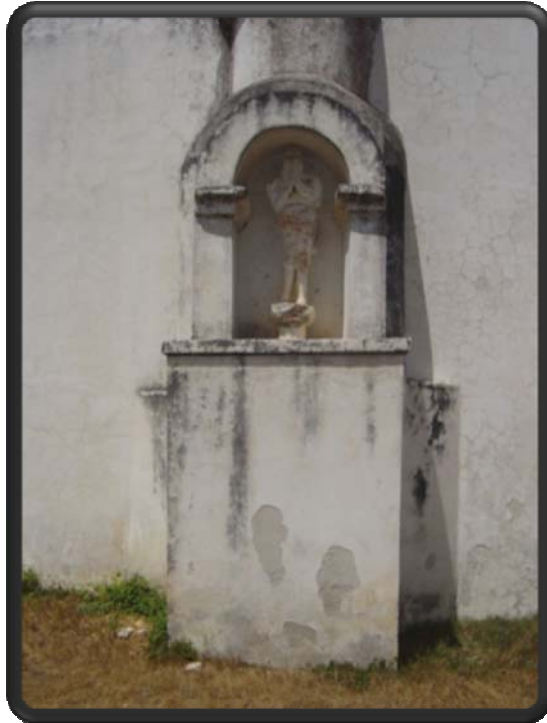
Figura 7. Vista Frontal del Nicho, con la figura en estuco (probablemente San Sebastián)

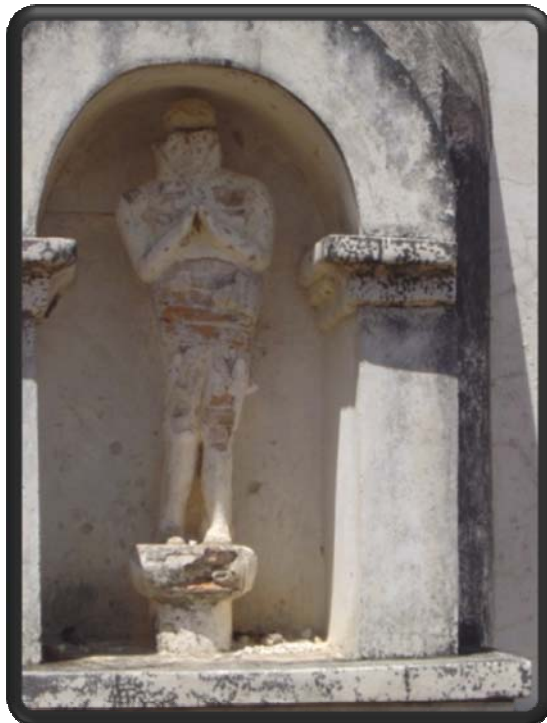
Como detalle arquitectónico atrás del cubo del presbiterio en su parte externa se encuentra un nicho donde están ubicados unas figuras en estuco casi en bulto, por estar, muy destruidas da la sensación que uno de ellos es dedicado “San Sebastián” y en su parte superior una escultura dedicada a un santo, cuando se realizaron estos trabajos artísticos en las partes exteriores eran concebido para celebrar cultos al exterior como una capilla de indios.

Figura 8. Acercamiento de la escultura en bulto de la imagen donde se presenta el gran deterioro

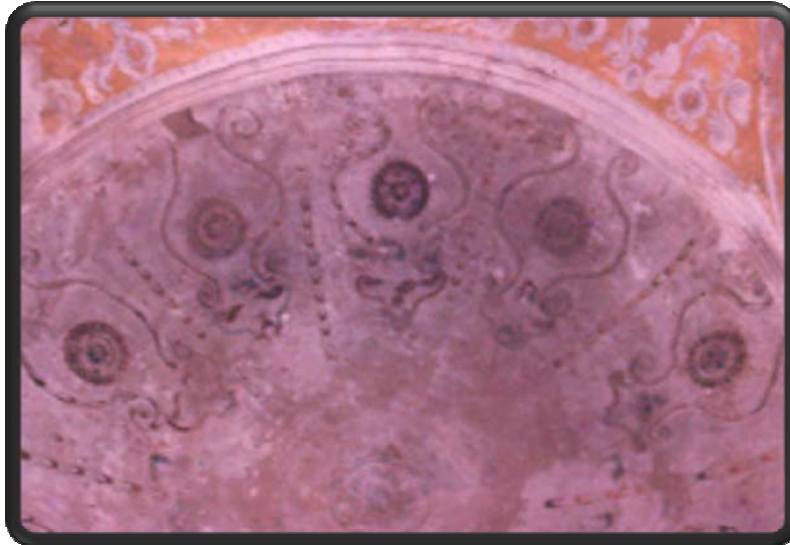
Figura 9. Pintura mural a la cual debe de tenerse el cuidado al inyectar las grietas

La calidad de obra requerida tiene como propósito adicional proteger la pintura mural que se encuentra a lo interno de la cúpula. Es importante que todas las actividades que se realicen en la parte exterior e interior de la cúpula deberán contar con el apoyo del personal con experiencia y conocimientos de los conceptos y técnicas de restauración y para lo que corresponde de la conservación de las pinturas murales y los estucos decorativos, misma que deberán involucrarse desde el retiro de las capas de mortero hasta la inyección de grietas y evitar así el derrame de sellador en la parte interior de la cúpula. Para lo cual se requieren las especificaciones para proteger y consolidar la pintura mural por parte del departamento de conservación de bienes inmuebles del IHAH para el sellado de las grietas al interior de la cúpula.

Antes de iniciar este trabajo se debe tener preparado el interior de la cúpula por parte de la restauradora de pintura mural que deberá sellar todas las grietas interiores, habiendo realizado esto se procederá a detectar las grietas exteriores y estas una vez detectadas, se comenzara a eliminar los repellos siguiendo donde va la grieta, unos 20 cms. a ambos lados en la parte exterior( en forma de v hacia el interior de la cupula), se eliminaran los materiales sueltos que se encuentran en las grietas y se procederá a colocar las mangueras de poliducto de  $\frac{1}{2}$  pulgada de diámetro a cada 40 cms de distancia, sellando las ranuras con mezcla para concentrar la inyección hacia el interior de la grieta. La preparación contendrá la siguiente proporción de materiales .315 de cemento, 6.91 de carga de cal viva ,5.59 sacos de cahulote,.60 de arenilla rosada,23.76 galones de Sika Top 77.

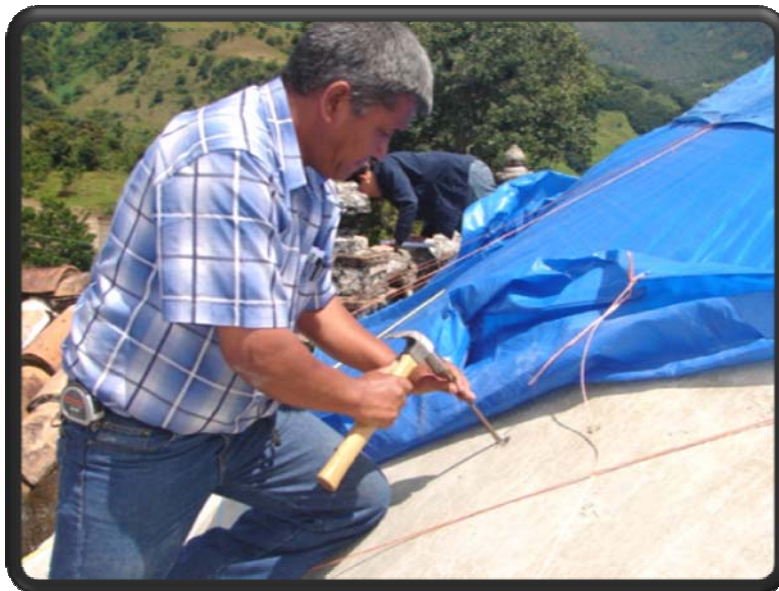
Es oportuno destacar que actualmente la cúpula y las dos bóvedas presentan una capa de recubrimiento de mortero el cual se estima se aplico de manera convencional ya que la misma siempre facilita el paso de agua, la cual afecta los repellos originales de las paredes que es otra área importante al interior del presbiterio a conservar, durante la realización de estos trabajos se intervinieron los canales originales de desagüe los cuales se obstruyeron y posteriormente se construyeron nuevas salidas de las aguas, mismas que no permiten la suficiente evacuación y ayudan a la acumulación de agua en esta áreas y se consideran zonas potenciales de filtración.

Figura 10. Exterior de Cúpula en Presbiterio, momento donde se investiga las capas de repellos que le han sobrepuesto

- Retiro de capas de mortero las cuales se deberán realizar con la participación de la Restauradora de Pintura Mural, ya que se debe tener preparado el interior de la cúpula. Al momento de el retiro de las capas superpuestas en las recientes intervenciones, esto se deberá intentar recuperar con las evidencias de colores originales para lo cual el trabajo deberá realizarse por personas conocedoras de estos procedimientos.

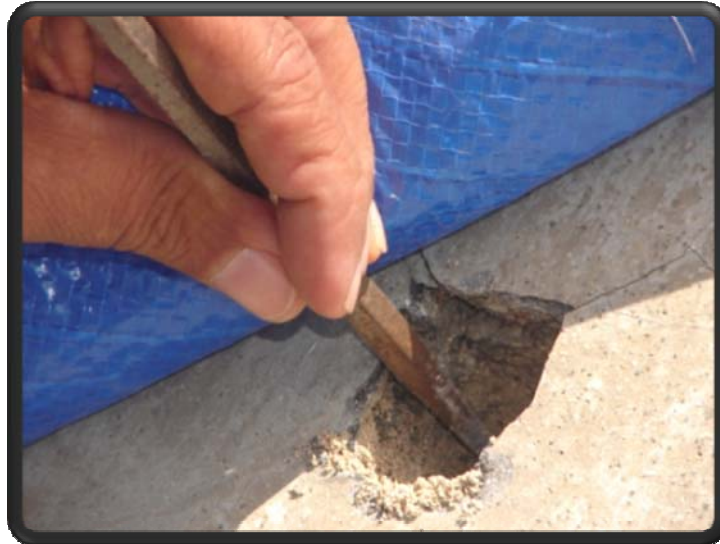
Figura 11. Detalle de Investigación de las diferentes capas de repello superpuestas al enlucido original

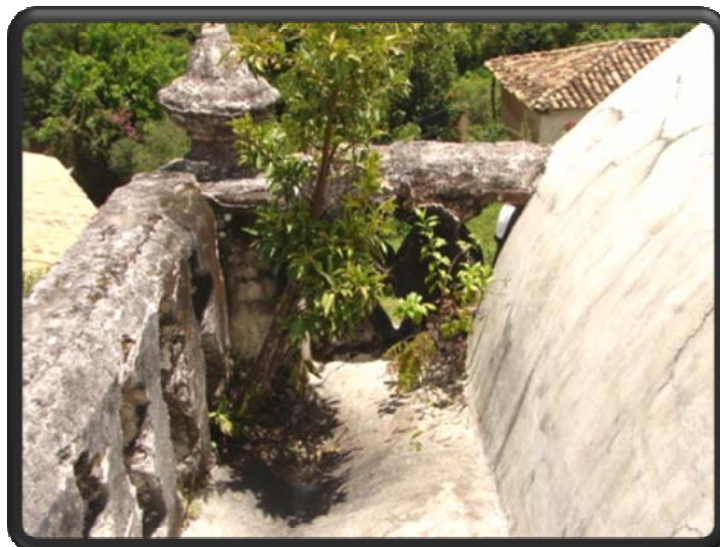
Figura 12. Canales en cúpulas y bóvedas del presbiterio, ripiados por la vegetación, estas plantas han dañado las balaustradas del parapeto o barandal

- Recuperación de nivel de los canales originales los cuales se encuentran obstruidos debido a los trabajos realizados en años anteriores y rehabilitación de los tubos de drenaje originales.
- Detección e Inyección de Grietas; Este es uno de los puntos donde se va a requerir de personal con experiencia en este tipo de trabajos, la inyección se realizara utilizando las formulas proporcionadas en los términos de referencia y la preparación de las mismas con presencia del supervisor.

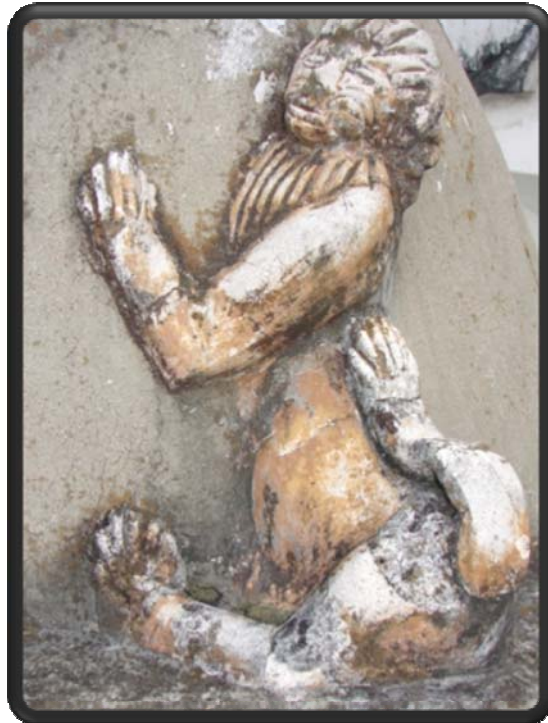
Figura 12. Figura en estuco de león rampante decorando la capulina de la bóveda, destacándose el color original que tenía la iglesia

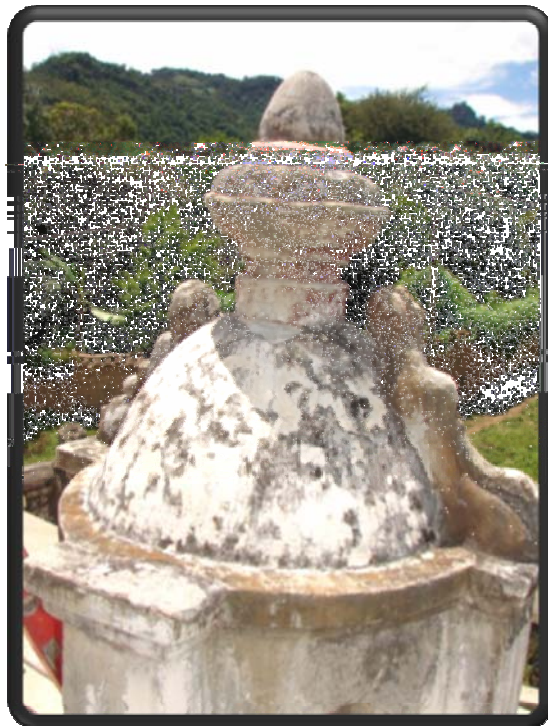
Figura 13. Cupulinos, estos elementos decorativos se encuentran en las bóvedas y en el remate de la cúpula

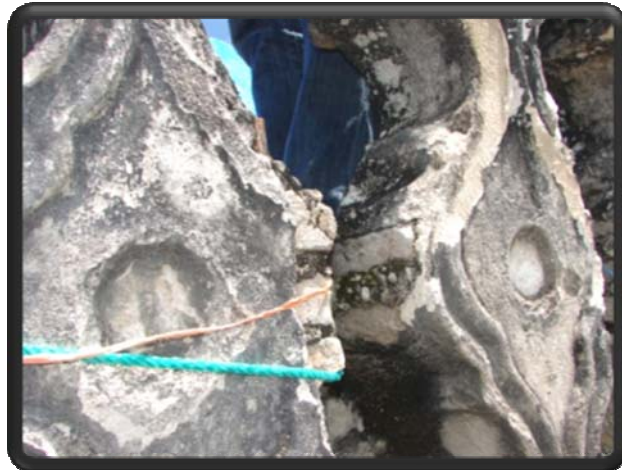
Figura 14. Decoración en estuco de las balastradas

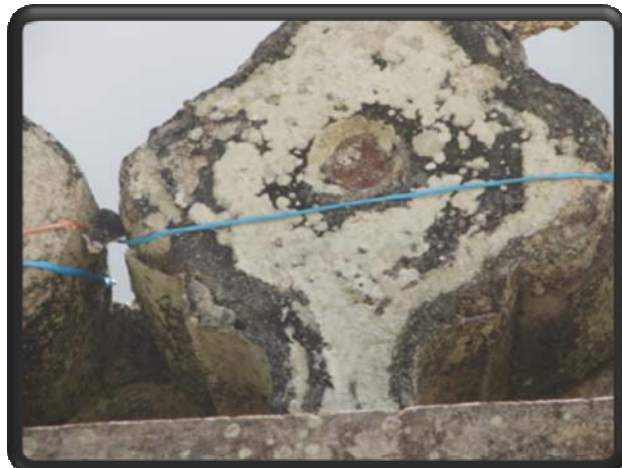
Figure 15. Acercamiento del grado de deterioro de las balastradas

Lo anterior es debido a que se necesita inyectar los restos de estuco que todavía prevalecen para la conservación.

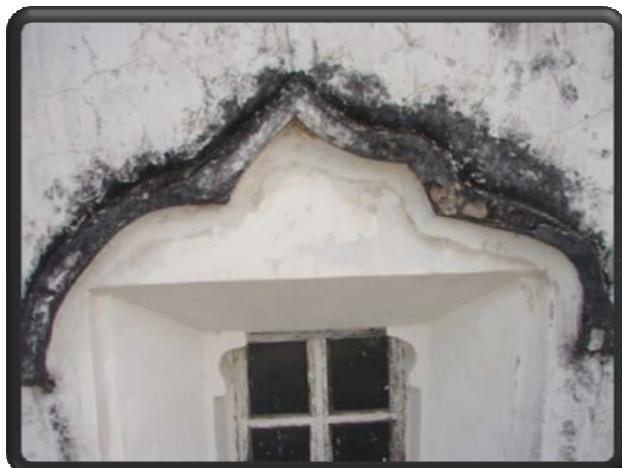
Figure 16. Aro flameado en remate superior de las ventanas del presbiterio
